MacBook Pro (15 Zoll, 2019, Touch Bar)

Teardown

Auf der Suche nach dem neuen "Material" der Butterfly-Tastatur von Apple's 15" MacBook Pro haben wir am 22. Mai 2019 zwei wesentliche Änderungen entdeckt.

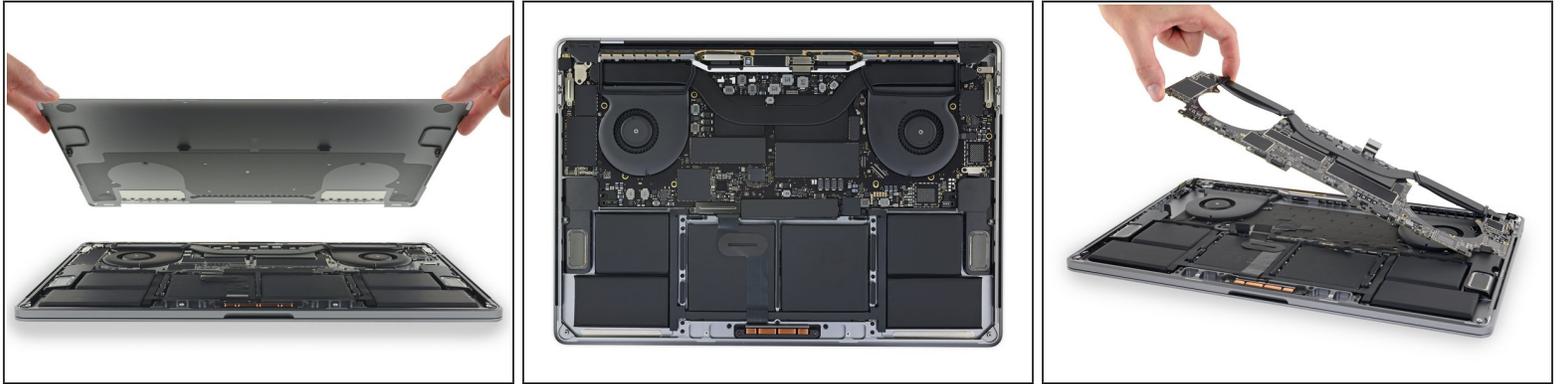
Schritt 2

- ☑️ Letztes Mal haben wir zwei [verschiedene Anläufe](#) gebraucht, um einem dieser Laptops auf die Schliche zu kommen - also lassen wir ausnahmsweise einmal die Formalitäten weg.
- Ganz im Stil von Jean Pütz haben wir da mal was vorbereitet und - *voilà!* Der Mac ist offen!
- ⓘ Wenn du doch genauer wissen willst, wie man den aufkriegt, kannst du einfach bei [unseren Anleitungen](#) für das 2018er Modell nachschauen, das Verfahren ist nämlich genau das gleiche.
- Tatsächlich liegen die Neuerungen wohl hauptsächlich in der innliegenden Tech-Nick - die Hardware ist optisch kaum zu der vom letzten Modell zu unterscheiden. Ziehen wir mal das Motherboard raus und schauen uns das genauer an.

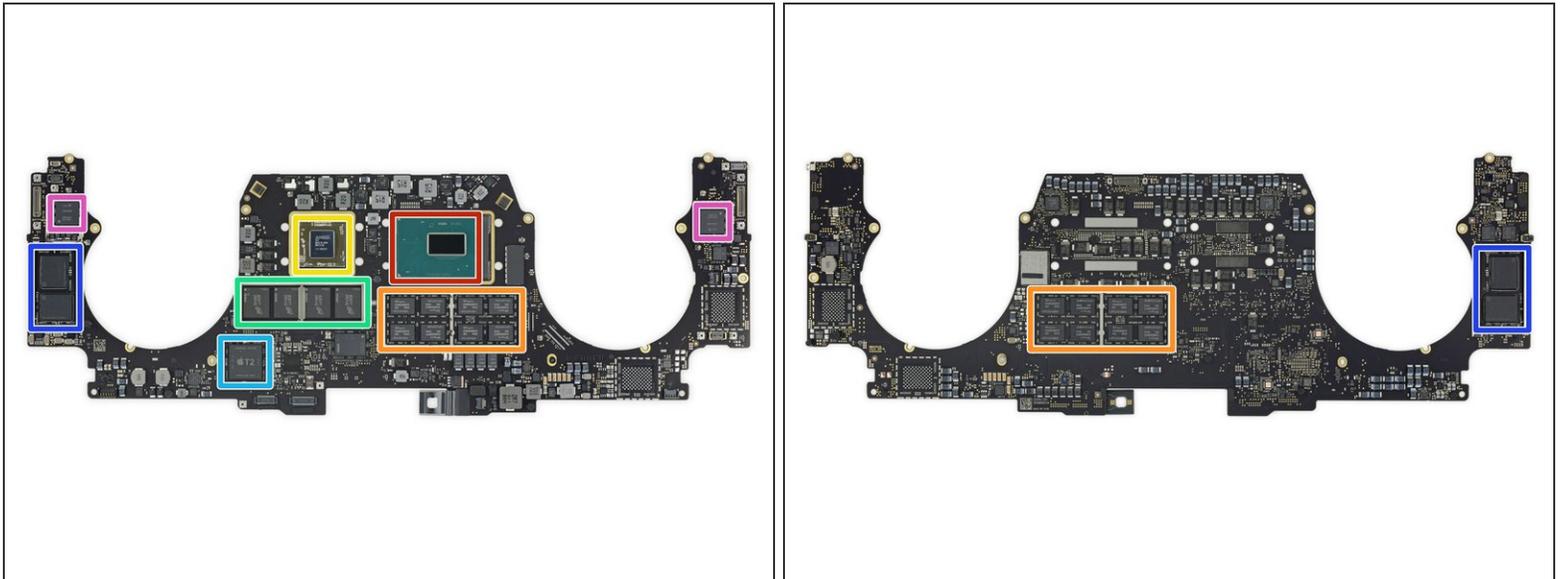
Schritt 3

- Da sind überhaupt keine modularen Komponenten drauf - Du hast also keine Chance, die Hardware jemals aufzurüsten. So mögest du jetzt sprechen oder für immer mit den Chips klarkommen, die eingebaut sind:
 - Intel Core [i7-9750H](#) 6-Core-Prozessor der 9. Generation
 - 16x SK Hynix H5AN8G8NAFR 8-GB-DDR4-SDRAM (insgesamt 16 GB)
 - AMD Radeon Pro 555X GPU
 - 4x Micron MT51J256M32HF-70: B 8 Gb GDDR5-RAM (insgesamt 4 GB)
 - Apple T2 APL1027 339S00533 Coprozessor, geschichtet über 1 GB Micron D9VLN LPDDR4-Speicher
 - Toshiba TSB3226AW8815TWNA1 und TSB3226XZ2939TWNA1 Flash-Speicher (insgesamt 256 GB)
 - Intel [JHL7540](#) Thunderbolt 3 Controller

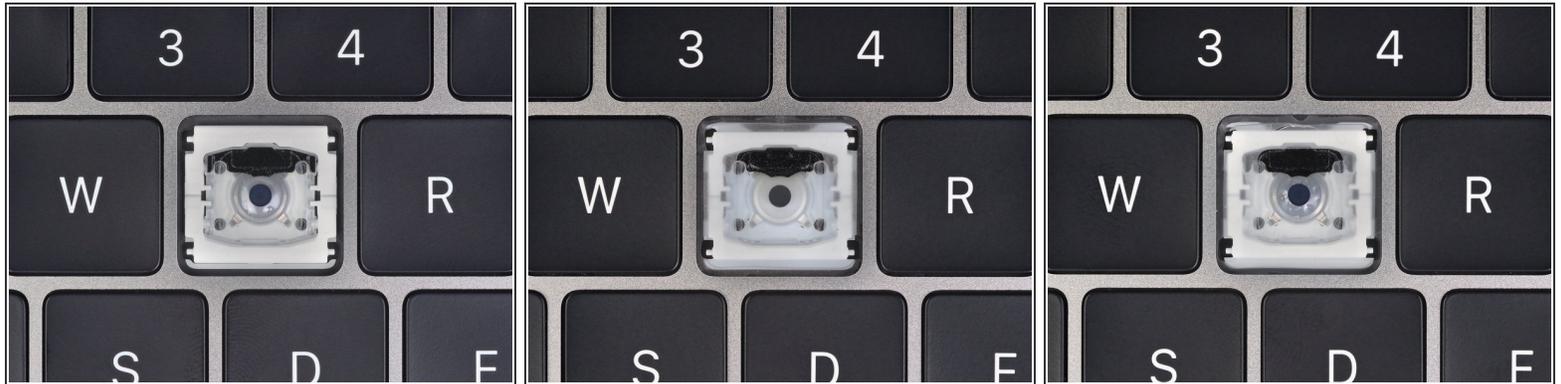
Schritt 5

- Und jetzt endlich weiter zur Tastatur! Hier mal die Zusammenfassung der bisherigen Metamorphose dieses Schmetterlings:
 - Nachdem die Schmetterlingstastatur ihre Premiere im [Retina MacBook](#) 2015 gefeiert hatte, kam sie 2016 erstmals auch in der MacBook Pro Linie zum Einsatz.

- ⓘ Die Tastatur wurde so konzipiert, dass sie superdünn ist und gleichzeitig auch Tastendrucke unterstützt, die nicht genau mittig sind, war aufgrund ihres extrem schnellen Anschlags schnell umstritten - und hat sich dann auch noch als unzuverlässig erwiesen.

- Mit einiger Verspätung gab [Apple im Sommer 2018 die Fehler zu](#), dabei gaben sie dem Staub die Schuld am Klemmen der Tasten. Kurz darauf wurden die aktualisierten Modelle mit einer zusätzlichen [Silikonmembran](#) zum Schutz der Tastenschaltungen veröffentlicht (mittleres Bild). Aber die Probleme waren damit nicht aus der Welt.

- Zuletzt wurde die Butterfly-Tastatur jetzt 2019 überarbeitet, dabei wird nach wie vor die Silikonmembran verwendet, aber auch die Materialien in der federnden Metallkuppel und in deren plastikartigem Überzug überarbeitet.

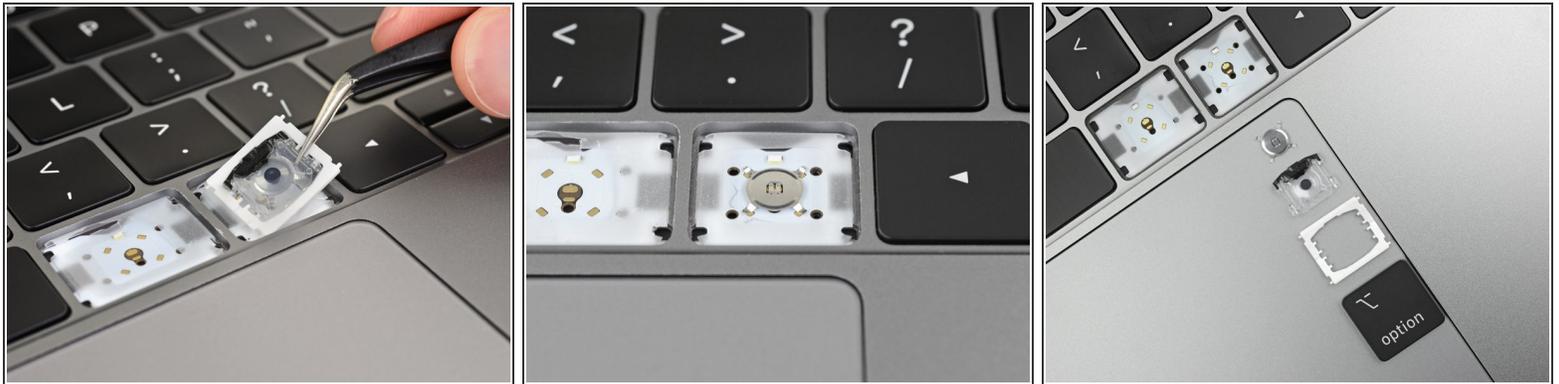
Schritt 6

- Jetzt, da wir das Ganze ein bisschen geschichtlich eingeordnet haben, wollen wir mal Schicht für Schicht durch die *butterweichen* Komponenten dieser 2019er Tastatur schneiden:

- Bedeckt wird das Ganze durch die Tastenkappe. Diese hat ein praktisches Etikett, damit der Betroffene gleich weiß, welche Taste kaputt ist.
 - Die klappbare weiße Halterung ist der "Butterfly"-Mechanismus, der die Bewegung der Taste steuert und sie so stabilisiert, dass sie beim Anschlag nicht wackelt oder verkantet.

- In diese Halterung integriert ist eine transparente Abdeckung, die sich bei jedem Tastendruck biegt und gleichzeitig Verunreinigungen vom darunter liegenden Kuppelschalter fernhält. Der schwarze Punkt in der Mitte bündelt die Kraft des Tastendrucks auf den Schalter.

- Der Hauptbestandteil dieser Baugruppe ist der federnde [Metallkuppelschalter](#). Er verformt sich, wenn die Taste gedrückt wird, überbrückt die sechs Kontakte der Platine und federt dann zurück, wenn die Taste wieder losgelassen wird.

- Unter dem Kuppelschalter befinden sich [sechs Metallpads](#). Wenn das obere mittlere Pad mit einem der anderen fünf Pads kurzgeschlossen wird, wird ein Tastendruck registriert.

- Zu guter Letzt bedeckt die Silikonmembran den Butterfly-Mechanismus, damit keine Fremdkörper eindringen und die Taste blockieren können.

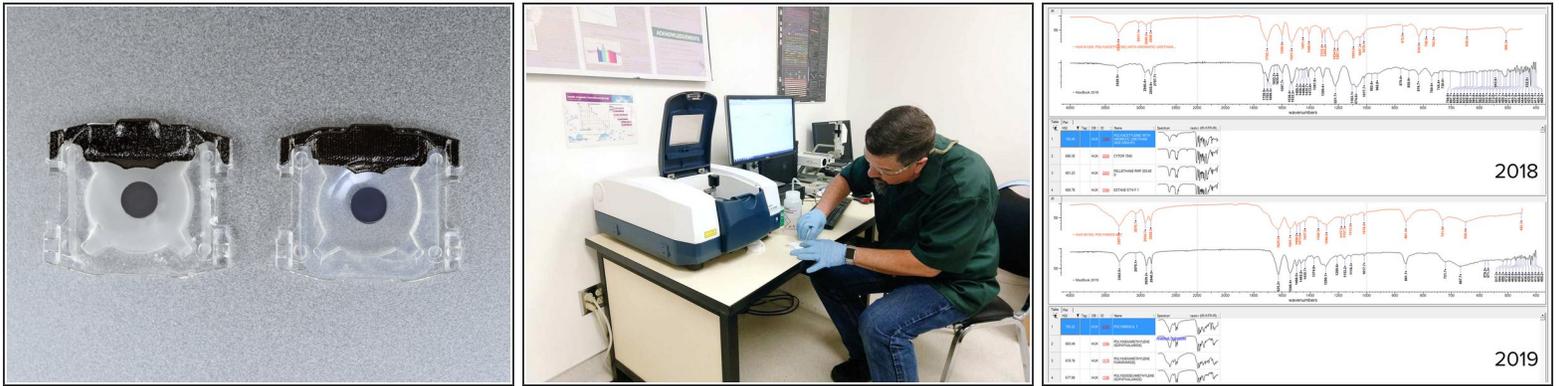
Schritt 7

- Also, was hat sich dieses Jahr geändert? Zunächst einmal das transparente Material der Schalterabdeckung.
 - Die Abdeckung im 2018er-Modell 2018 ist halb durchsichtig, etwas klebrig und fühlt sich an wie Silikon. Das neue Modell ist transparenter und weicher anzufassen.

- Um zu bestätigen, dass die Materialien tatsächlich unterschiedlich sind, haben wir sie mit Hilfe der Fourier-Transformations-Infrarot (FTIR)-Spektroskopie analysiert. Vielen Dank an Eric Beaton und den gesamten Fachbereich für [Materialtechnik der Cal Poly Hochschule](#) für ihre Ausrüstung und ihr Fachwissen!

- ⓘ Bei der FTIR-Analyse wird ein Material mit Infrarotlicht bestrahlt und dann gemessen, wie viel Licht absorbiert wird und bei welchen Wellenlängen. Diese Daten wirken wie ein Fingerabdruck, mit dem das Material identifiziert werden kann.

- Da sich die [Ausschläge nach oben und unten](#) auf den FTIR-Spektren der beiden Proben unterscheiden, können wir davon ausgehen, dass es sich um unterschiedliches Material handelt. Aber was für Material?

- Beim Vergleich der FTIR-Spektren mit denen bekannter Polymere ist das 2018er-Modell am ehesten mit Polyacetylen mit aromatischen Urmethan-Seitengruppen vergleichbar, noch mehr Übereinstimmungen finden sich mit einer Art TPU. Beim 2019er-Modell wird Polyamid (besser bekannt als Nylon) verwendet.

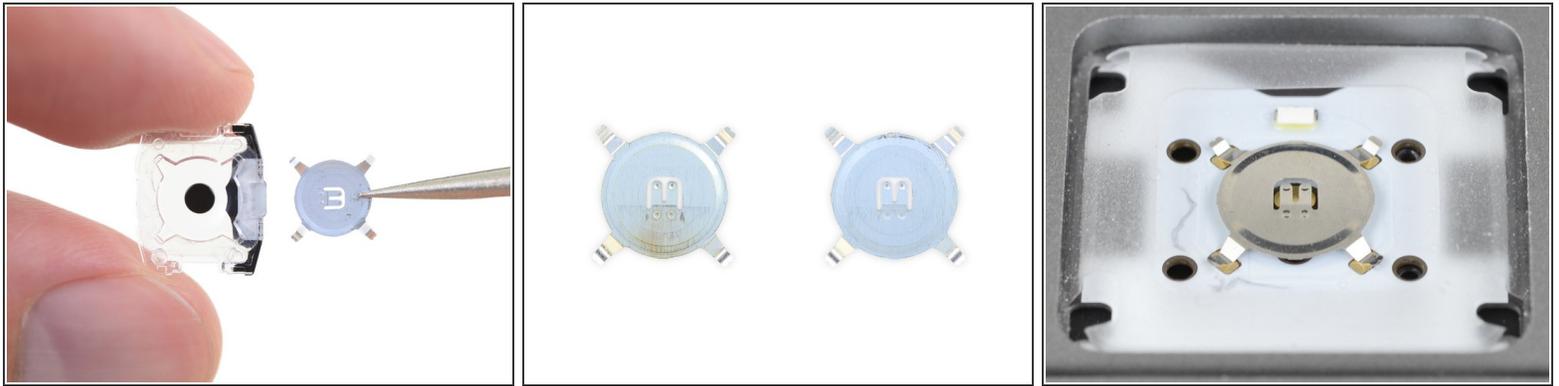
Schritt 8

- Was hat sich sonst noch geändert? Vielleicht der Metall-Kuppelschalter? Schau'n wir mal genauer drauf:
 - Der Schalter ähnelt dem [Deckel eines Marmeladeglases](#) - er springt wieder hoch, wenn man ihn runterdrückt.

- Wenn sich am Schalter etwas ändert, wenn er beispielsweise eingerissen oder verformt ist, wird die Taste unberechenbar. Ebenso, wenn die Zinken brechen oder sich verbiegen, dann hört die Taste ganz auf zu funktionieren.

- ⓘ Es gibt unzählige mögliche Gründe für eine solche Veränderung, vom Herstellungsfehler über Materialermüdung, anhaltende Hitzeeinwirkung, Feuchtigkeit, Ausgasung aus anderen Komponenten und Korrosion sind nur eine der häufigsten Ursachen.

- ✦ Diese Schalter sind außerdem ab Werk magnetisiert. Wir vermuten, dass es sich um ferritischem Edelstahl mit einer dünnen Polymerbeschichtung auf der Unterseite handelt.

- ✦ Der Unterschied in der Oberflächenbeschaffenheit zwischen der 2018er-Version (links) und der 2019er-Version 2019 (rechts) zeigt an, dass Apple möglicherweise eine überarbeitete Wärmebehandlung oder Legierung oder möglicherweise beides verwendet.

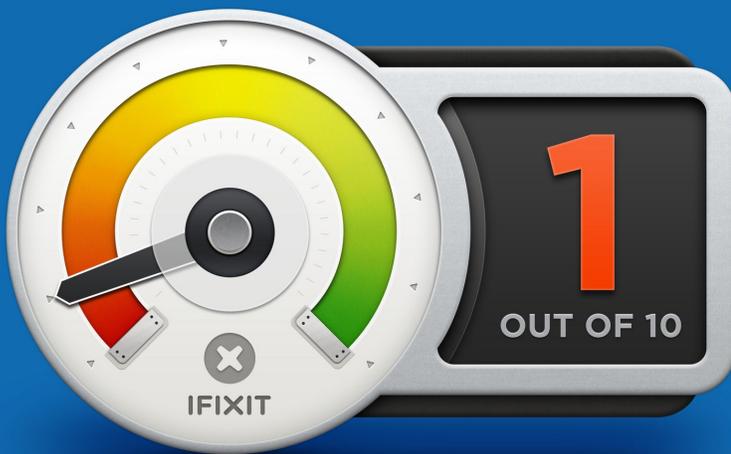
REPAIRABILITY SCORE:

- Das 2019er MacBook Pro 15" mit Touch Bar erhält **1 von 10** Punkten auf unserer Reparaturfähigkeitsskala (10 ist am einfachsten zu reparieren):
 - Das Trackpad kann ohne viel Theater entfernt und ausgetauscht werden.
 - Prozessor, RAM und Flash-Speicher sind mit dem Logic Board verlötet. Reparaturen und Upgrades sind im besten Fall unpraktisch.
 - Das obere Gehäuse umfasst die Tastatur, den Akku, Lautsprecher und Touch Bar. Alles ist als eine Baugruppe miteinander verklebt, so dass keine dieser Komponenten separat ausgetauscht werden kann.
 - Der Touch-ID-Sensor dient gleichzeitig als Netzschalter und ist mit dem T2-Chip auf dem Logic Board gekoppelt. Wenn der Netzschalter kaputt ist, muss also entweder ein Apple-Techniker ran oder gleich das ganze Logic Board ausgetauscht werden.
