iPhone 5 Kopfhörerbuchse für Musikfernsteuerung an Kopfhörern warten

Ablösungen von Klinkensteckern (z.B. des Original-Apple Kopfhörers) führen zu leitender Schicht in der Kopfhörerbuchse. Dadurch wird die Musikfernsteuerung beeinträchtigt. Lösung: Abschleifen der Ablagerungen mit sehr feinem Schleifpapier

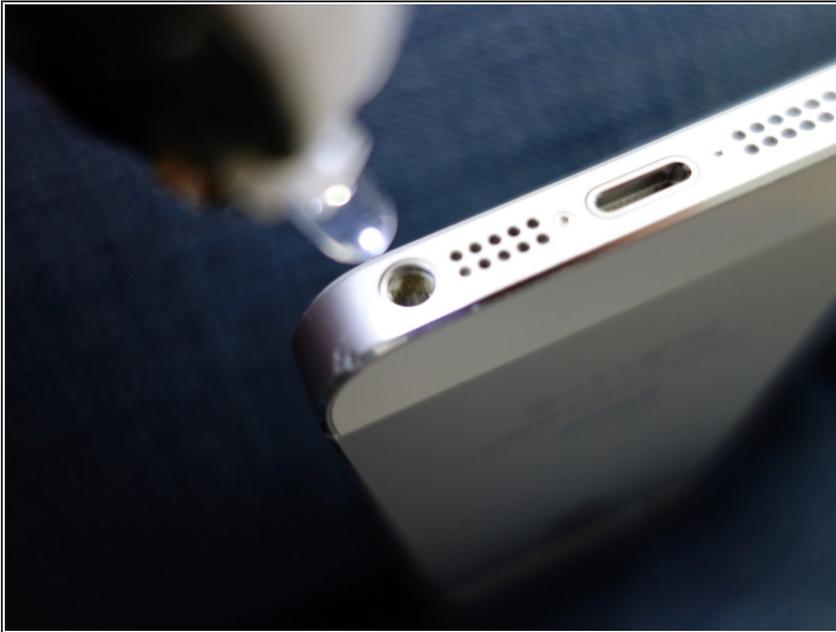
Schritt 2

- Ein Stück sehr feines Schleifpapier (ca. 1cm x 2cm) zu einer dünnen Rolle aufrollen und damit die Abscheidungen im Inneren der Kopfhörerbuchse vorsichtig abschleifen. Vorsicht: Die runden Pins, die den Kontakt zwischen Klinkenstecker und Kopfhörerbuchse herstellen, sollten dabei nicht beschädigt werden.
