Remplacement du boîtier inférieur du MacBook Pro 15" Retina mi-2015

Remplacer le boîtier inférieur sur le MacBook Pro 15" Retina mi-2015.

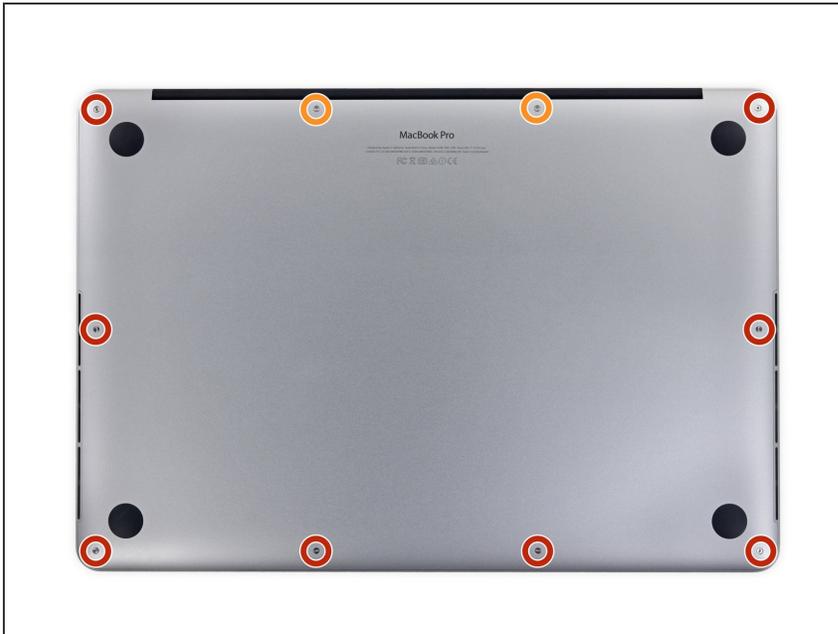
Étape 1 — Boîtier inférieur

- Retirez les vis pentalobe P5 suivantes par lesquelles est fixé le boîtier inférieur du MacBook Pro :
 - Huit 3,1 mm
 - Deux de 2,3 mm

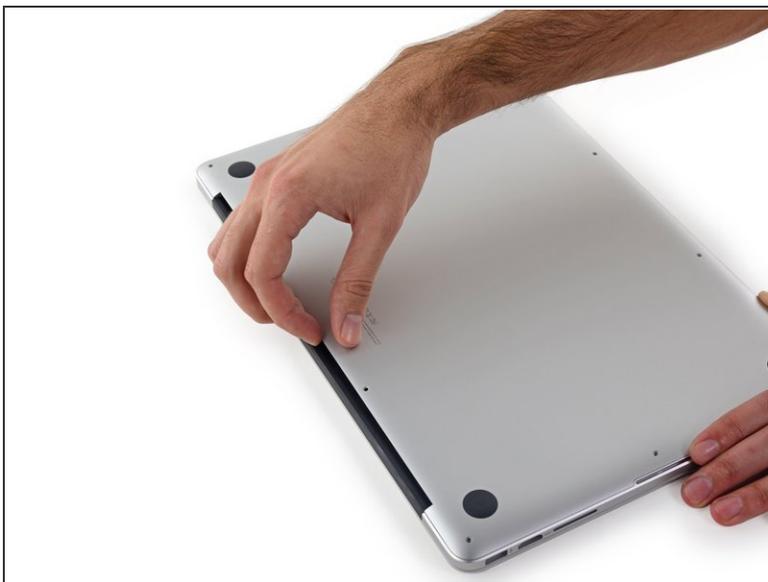
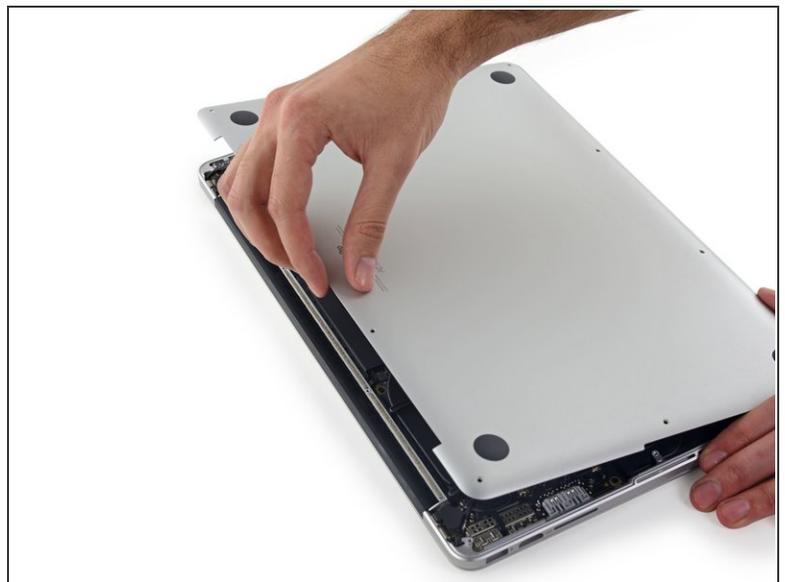
Étape 2

- En tirant du bord, soulevez le boîtier inférieur du MacBook Pro.

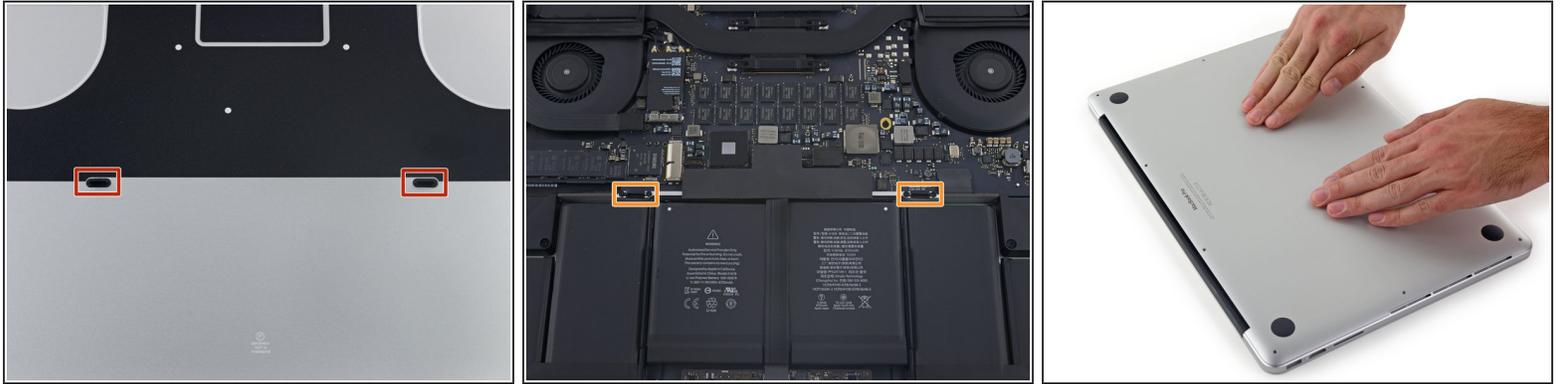
Étape 3

Le boîtier inférieur a deux chevilles en plastique (rouge) qui s'adaptent aux clips en plastique en haut de la batterie (orange).
-

Lors du remontage, appuyer doucement sur le centre de panneau pour remettre le boîtier sur ses deux clips en plastique.
